Rendiconti
Accademia Nazionale delle Scienze detta dei XL
Memorie di Scienze Fisiche e Naturali
124° (2006), Vol. XXX, P. II, pp. 155-172

Le architetture monumentali in pietra della Puglia

Metodologie di ricerca innovative per la conservazione

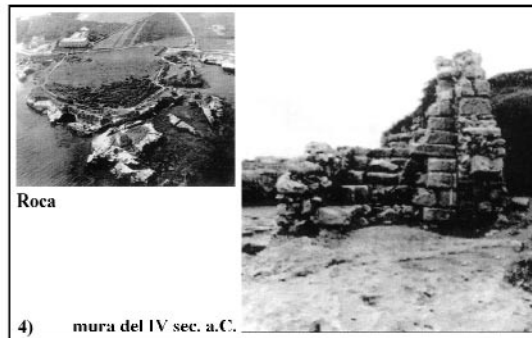
Figg. 2-6. In Puglia il contatto tra l'uomo e le risorse lapidee del territorio non si è mai interrotto nel tempo: i resti delle strutture megalitiche dell'età del bronzo (fig. 2) e quelli degli antichi centri di Egnazia (fig. 3) e di Roca messapica, fortificata nel sec. IV a.C. (fig. 4), testimoniano, al pari delle opere architettoniche risalenti alla presenza romana (fig. 5) e alla colonizzazione greca (fig. 6), l'uso dei locali affioramenti calcarei di età cretacea, mio-pliocenica e quaternaria.

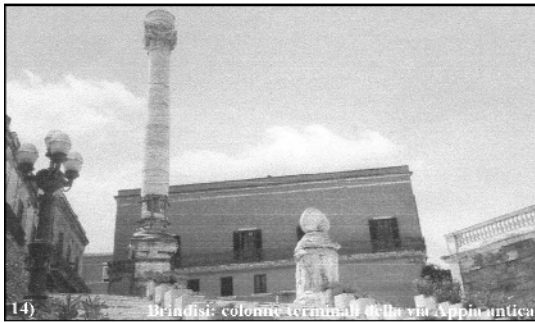
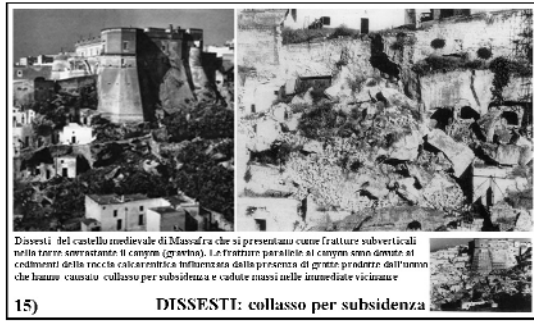
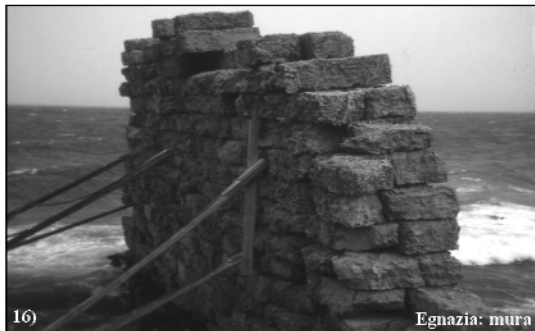
Figg. 13-17. Dal punto di vista geologico il territorio pugliese si connota come un sistema in grado di esporre le architetture monumentali ai rischi naturali. Tra questi è nota l'incidenza dei terremoti (figg. 13-14), dei collassi per subsidenza (collapses into voids) fig. 15, e l'evoluzione dei processi in atto connessi alla dinamica costiera (figg. 16-17).

16) Egnazia: mura

17) DISSESTI: erosione marina e movimenti di massa

In merito alla prima è opportuno premettere, per inquadrare appieno la casistica pugliese, che il territorio è parte integrante del più ampio contesto territoriale mediterraneo, in cui le condizioni di rischio per i monumenti derivano da terremoti e frane, inondazioni ed erosione e, in modo più circoscritto, da attività vulcanica e subsidenza, fenomeni questi che rispondono alla geologia e alle condizioni meteo-climatiche dell'area mediterranea. In Puglia il rischio sismico non risulta di rilevante portata, ad eccezione dell'area garganica (fig. 13) e di quella appenninica, nelle quali, oltre ai danni dei terremoti recenti, le gravi distruzioni del passato sono attestate dalle fonti storiche talune delle quali documentano le gravi conseguenze del terremoto del 1627 sulle città della Capitanata mentre altre riferiscono anche del crollo della cosiddetta "colonna mozzata" (una delle due colonne romane che segnano il termine della Via Appia a Brindisi) a seguito del terremoto del 1567, fig. 14.

Il rischio erosione, dal canto suo, è comune lungo la costa e coinvolge gli antichi centri costieri. Per restare nell'ambito dei già citati esempi di Egnazia e Roca, va rilevato che riguardo alla prima la costa tende a ridursi per il sollevamento del livello marino con conseguenze già evidenti in tal senso per le strutture già rag-

giunte dal moto ondoso (fig. 16) mentre a Roca è in atto un fenomeno di erosione marina per la facile erodibilità delle calcareniti a matrice argillosa che ivi affiorano. Il progressivo arretramento della falesia, la quale presenta resti delle antiche fortificazioni del IV secolo a.C. sull'orlo instabile, tende in prospettiva a danneggiare irreparabilmente queste significative testimonianze del passato destinate a seguire gli eventi di crollo che si sono già manifestati nella zona dell'antico centro messapico (fig. 17).

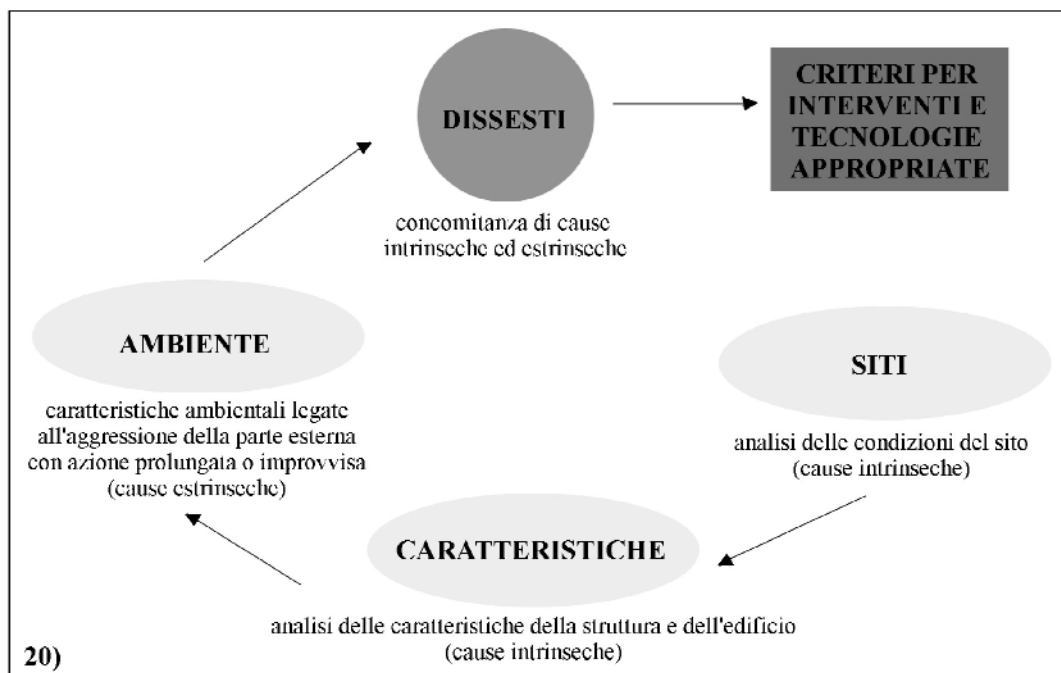
Fig. 20. Approccio metodologico per stabilire le cause dei dissesti e i criteri di intervento sulle architetture monumentali (da F. Zezza, 1998).

L'importanza che deve essere attribuita alle indagini relative al territorio e all'ambiente, soprattutto a scala locale, non sono separabili da quelle sulla struttura. Un progetto di recupero è valido se all'analisi dettagliata di un manufatto architettonico, che si articola dalla definizione del metodo e degli strumenti progettuali per giungere ai metodi operativi del restauro specifici dell'intervento sul costruito storico, aggiunge gli elementi di analisi del territorio e dell'ambiente. Non può essere ignorata l'esistenza del problema e operare secondo schemi consueti in virtù del fatto che la consistenza di una architettura monumentale non è paragonabile a quella di un normale edificio, che può essere rinnovato secondo ritmi naturali nell'ambito del patrimonio edilizio. La raccolta, la codifica, l'analisi, la rappresentazione cartografica e la gestione degli attributi territoriali del sito di ogni monumento diventano, pertanto, il riferimento di base per la soluzione di progetto come viene indicato dall'approccio metodologico, sinteticamente illustrato nel grafico (fig. 20) nel quale gli strumenti analitici relativi al sito e all'ambiente sono necessariamente legati a quelli del monumento. Le fasi del procedimento indicato servono, infatti, per trarre i criteri che ispirano le scelte progettuali più appropriate.

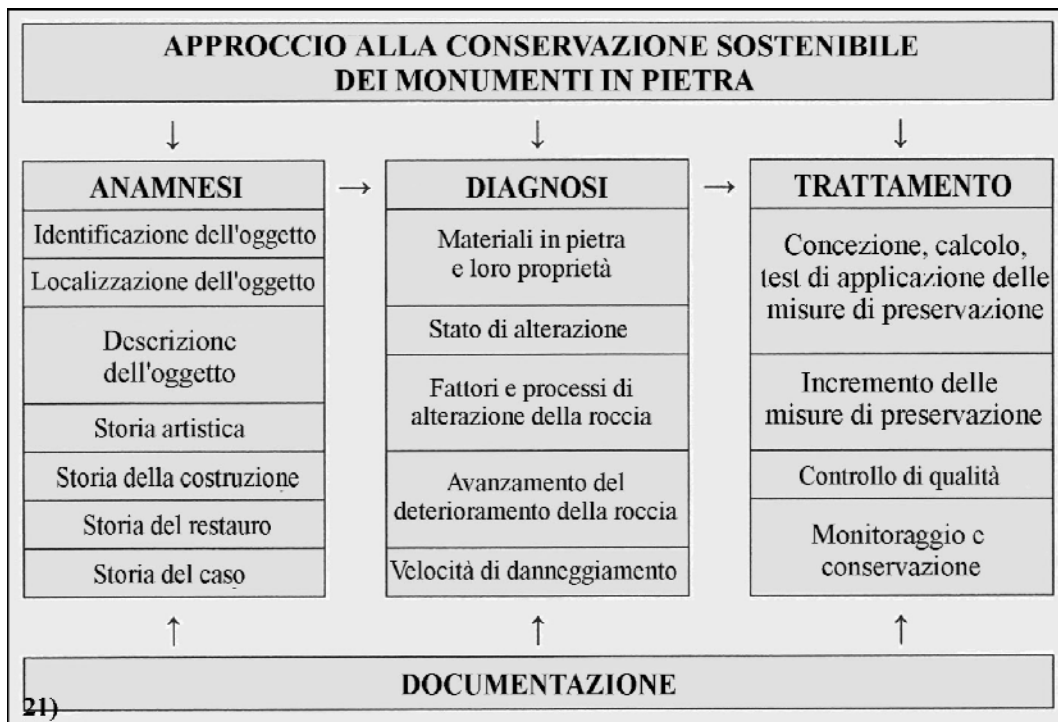
Fig. 21. Le fasi operative della preservazione sostenibile dei monumenti.

Passando a considerare il binomio pietra-intervento, va considerato che in genere, la preservazione sostenibile dei monumenti richiede tre fasi operative: anamnesi, diagnosi e terapia, ognuna delle quali fornisce la documentazione neces-

saria per l'elaborazione finale del progetto (fig. 21). L'anamnesi consiste nell'acquisizione, elencazione e valutazione di tutte le informazioni, dati e documenti che si rendono indispensabili per poter identificare e descrivere il monumento e tracciare la sua storia. La diagnosi usa le informazioni fornite dall'anamnesi e diviene la base per selezionare e scegliere le misure di prevenzione più appropriate. Elementi della diagnosi, l'ultimo dei quali è il tasso di alterazione che identifica l'effettivo stato di conservazione del monumento, sono: il materiale lapideo e le sue proprietà, le forme di alterazione, i fattori e i processi del degrado, la progressione con la quale la degradazione procede.

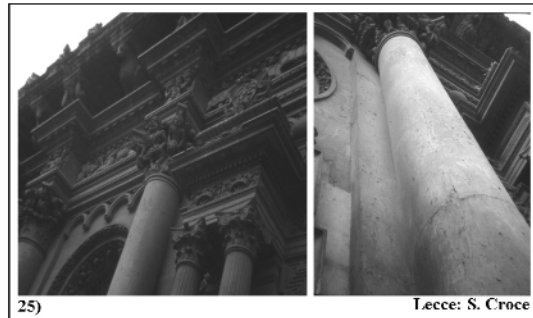
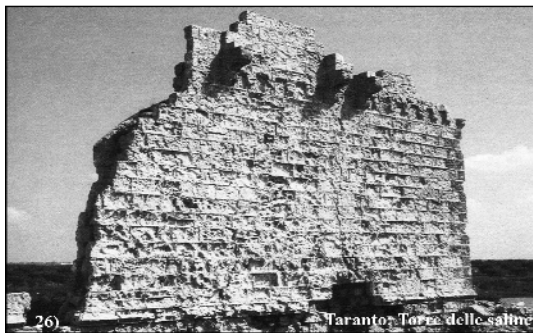
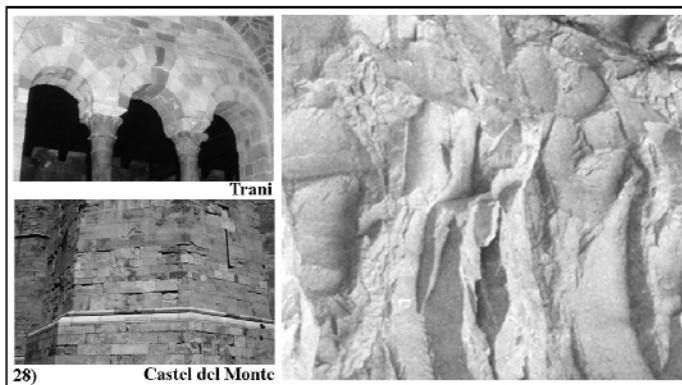
Figg. 24-28. Effetti dei sali marini: degradazione selettiva delle litofacies bio-calcarenitiche (pietra leccese) di S. Croce (Lecce), fig. 24-25; disgregazione granulare delle calcareniti plio-pleistoceniche (tufo calcareo) connessa alla composizione granulometrica e alla laminazione interna (fig. 26); degradazione selettiva e fessurazione delle micriti laminari con stiloliti (calcare cretaceo) di Trani e di Castel del Monte (fig. 27-28).

Per il tufo calcareo, sia la stratificazione gradata che la laminazione incrociata e il diverso addensamento dei granuli sono, al pari delle strutture organiche (fossili e bioturbazioni), i principali fattori che determinano le forme di degradazione selettiva dei blocchi esposti agli agenti atmosferici, come dimostra l'esempio riprodotto che si riferisce alla torre delle Saline presso Taranto, fig. 26.

Il calcare del Cretaceo, a sua volta, diventa vulnerabile al degrado quando la sua omogeneità è sostituita da una irregolare distribuzione di grani, micrite e mosaici cristallini oppure presenta soluzioni di continuità, quali strutture stilolitiche e fratture ricementate o, ancora, quando l'originario sedimento micritico è finemente suddiviso in lamine con fenditure verticali (*dessication cracks*) e planari (*sheet cracks*), figg. 27-28. Quanto si coglie osservando le forme dell'alterazione della Cattedrale di Trani o di Castel del Monte, costruiti in pietra calcarea delle Murge, si riscontra puntualmente, pur se con graduazioni da luogo a luogo diverse, in tutte le architetture monumentali della Puglia in calcare.

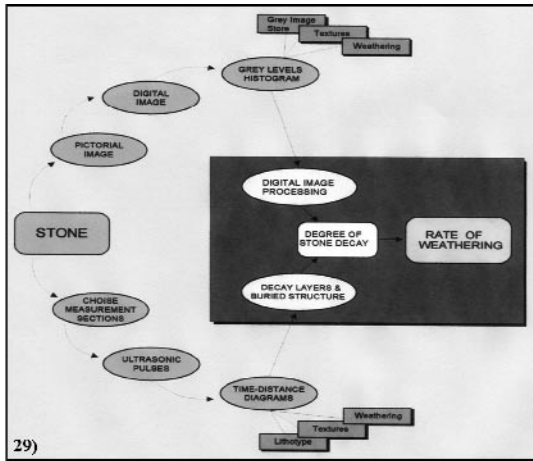
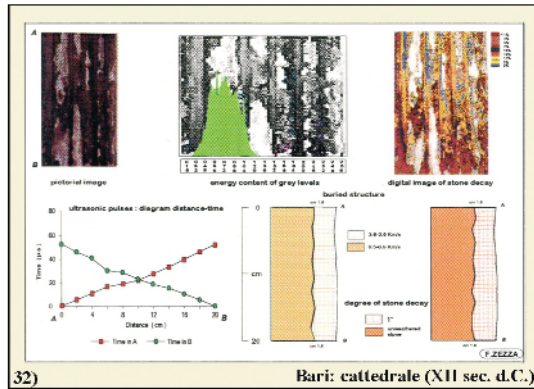
ULTRASONIC PULSES (Km/sec)	0,6	1,8	3,0	5,0	6,5
STRENGTH (MPa)	1	5	10	50	100
COMPACTNESS	0,52	0,59	0,66	0,93	0,97
POROSITY (%)	46	40	34	6	1
IMBIBITION (%)	25	18	13	1,40	0,80
STONE DECAY (degree)	WEATHERED ROCK		FRESH ROCK	MARBLES LIMESTONES	
	CALCARENITES

Fig. 29-32. Approccio metodologico ICAW (Integrated Computerized Analysis of Weathering, F. Zezza, 1996) fig. 29, per la verifica dello stato di conservazione dei materiali lapidei mediante indagini non distruttive. La procedura comprende l'analisi digitale delle forme del degrado e il calcolo dello spessore delle parti alterate (fig. 30); essa consente inoltre di valutare indici e parametri fisico-meccanici dei livelli alterati (fig. 31) e di stabilire complessivamente il tasso della degradazione, espresso dalle categorie o classi di danno (fig. 32).

sore dei livelli di alterazione consiste rispettivamente nella trasformazione di immagini pittoriche in immagini digitali e nell'impiego di impulsi ultrasonici. La prima operazione si basa sulla interpretazione degli istogrammi dei livelli di grigio dell'oggetto considerato, la dispersione di tali livelli in relazione al colore della pietra, alla caratteristiche di tessitura e all'intensità delle forme di degrado; la seconda utilizza le misure ultrasoniche, adottando il metodo omeosuperficiale, e calcola lo spessore degli strati di alterazione; pertanto, le strutture sepolte vengono individuate mediante l'interpretazione dei diagrammi distanza-tempo ottenuti, fig. 30.

La valutazione quantitativa dello stato di degrado è la successiva operazione che consente di classificare gli intervalli di materiale alterato, definendone indici e proprietà. Tale valutazione si basa su una tabella di correlazione tra velocità ultrasoniche e parametri del materiale lapideo (resistenza a compressione, compattezza, porosità e imbibizione), fig. 31.

Il tasso complessivo della degradazione è quantitativamente espresso dalle categorie o classi di danno esistenti, correlate ai suddetti indici, e viene qualitativamente rappresentato nelle immagini digitali, fig. 32.

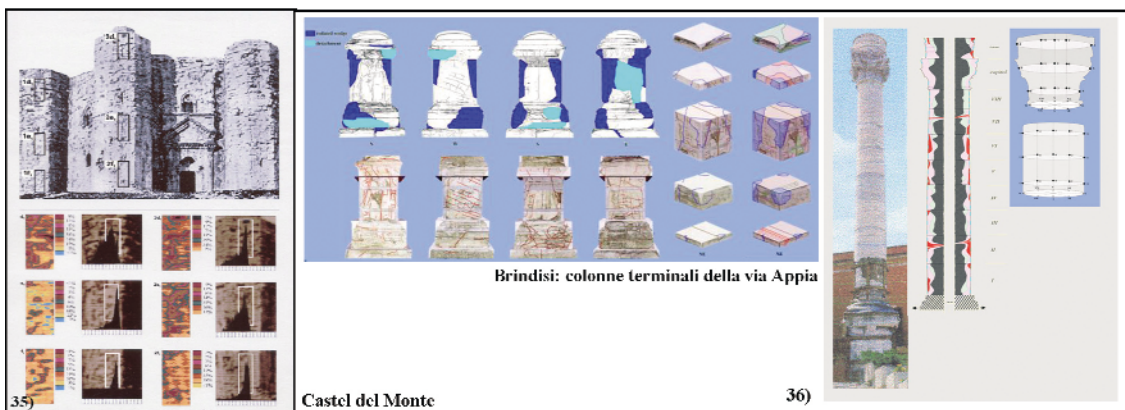
Figg. 33-36. La tecnica analitica ICAW viene impiegata per informazioni sia di carattere puntuale, legate a locali manifestazioni di danno in superficie e in profondità (figg. 33-34), sia a livello più generale, per verifiche su superfici interessate da sostituzioni di materiale lapideo nel corso di restauri (fig. 35). Tale impiego trova, inoltre, applicazione per definire il rapporto tra stato di alterazione, fessurazione e proprietà fisico-meccaniche del materiale lapideo degradato (fig. 36).

Gli esempi riprodotti indicano la possibilità di ottenere singole mappe relative a: 1) rappresentazione delle forme e dell'intensità del danno superficiale, fig. 33; 2) valutazione del danno in profondità, fig. 34; 3) verifica del materiale sostituito nel corso di restauri (qui si rappresentano alcuni risultati dell'analisi relativa a Castel del Monte dopo i lavori di restauro agli inizi del '900), fig. 35; 4) correlazione tra stato di alterazione, grado di fessurazione e caratteristiche meccaniche del materiale lapideo (caso delle colonne romane della Via Appia a Brindisi, fig. 36).

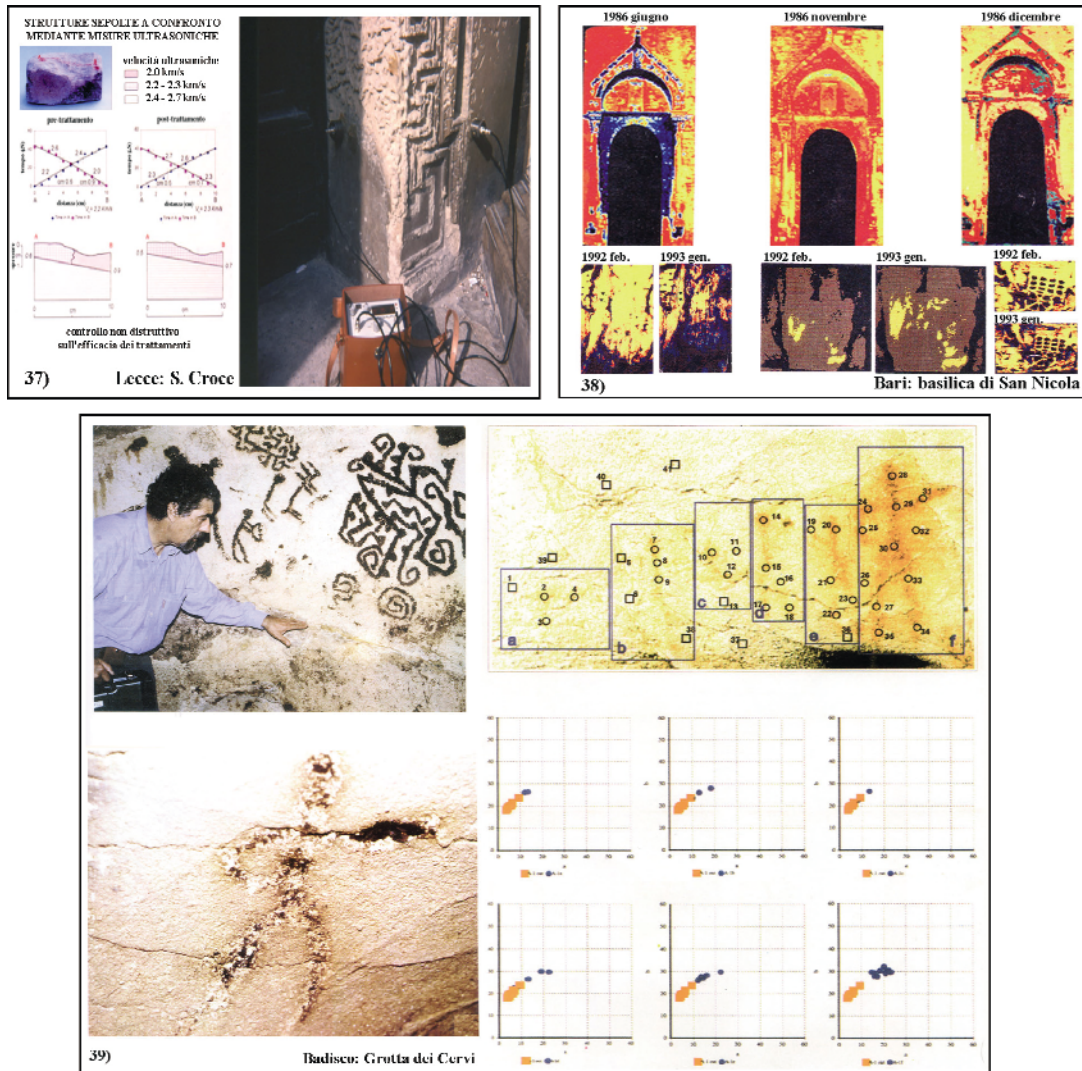
Figg. 37-39. Mediante la metodologia ICAW può essere controllata l'evoluzione del degrado superficiale e, nel caso di superfici trattate, può essere verificata la riuscita dei trattamenti di consolidamento mediante la comparazione delle strutture sepolte, pre e post-trattamento (Santa Croce, Lecce fig. 37, Basilica di San Nicola, Bari, fig. 38). La stessa metodologia è utilizzata per il monitoraggio dello stato di conservazione di dipinti su roccia mediante la misura delle variazioni cromatiche nel tempo della sostanza colorante (es. dipinti in ocre e guano nella Grotta dei Cervi a Badisco, fig. 39, da F. Zezza, 2003).

È da sottolineare pure che il mapping elaborato con la metodologia ICAW viene incontro alla necessità di monitorare le superfici danneggiate e, qualora esse siano state sottoposte a trattamento, tale metodologia consente di controllare le proprietà della pietra acquisite dopo il trattamento stesso, come indica la fig. 37. L'impiego di tale metodologia rientra anche nella programmazione di piani di gestione delle superfici trattate quando, come è dimostrato dall'esempio relativo al portale principale della Basilica di S. Nicola, a Bari (fig. 38), si rende indispensabile valutare l'efficacia nel tempo del trattamento conservativo.

Non è superfluo ricordare che la stessa metodologia di indagine non distruttiva può essere applicata alle architetture naturali di pietra, come le grotte carsiche con dipinti preistorici. Nel Salento, infatti, essa è stata utilizzata nella Grotta dei Cervi per verificare lo stato di conservazione dei dipinti in ocre e guano e per raccogliere gli elementi di valutazione per successive indagini comparative inerenti, soprattutto, l'evoluzione del fenomeno di alterazione nel tempo della sostanza colorante e lo sbiadimento dei pannelli pittorici, fig. 39.
